Determinación de microplásticos por observación estereoscópica en cinco puntos del Humedal “El Burro”, Bogotá- Colombia

Grupo de Investigación Ceparium
Universidad Colegio Mayor de Cundinamarca
Facultad Ciencias de la Salud
Programa Bacteriología y laboratorio clínico
Bogotá D.C, 2022

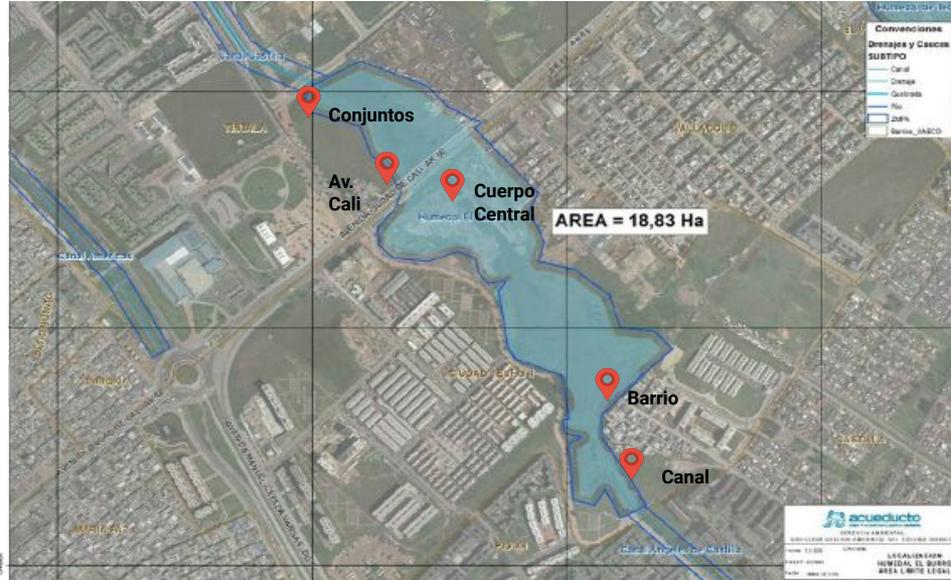
Noroccidente

Barrio Monterrey

Norte

Barrio Valladolid

Espejo de agua de
0,2 ha

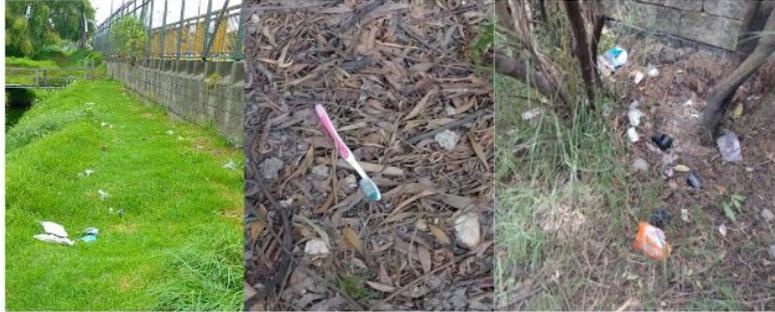
Se identificaron los factores que afectan el ecosistema

Urbanizaciones

Presencia habitantes de calle

Inadecuada disposición de residuos sólidos

Paso del canal de castilla

Construcciones cercanas

División del humedal en dos partes, por el paso de la avenida cali

Conexiones erradas

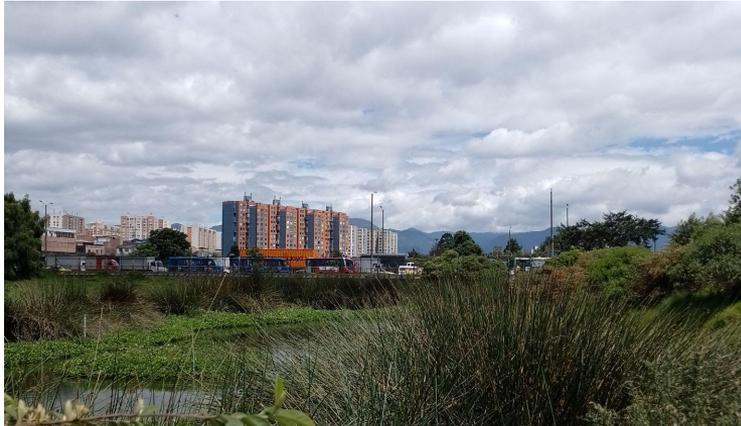
Según los boletines expuestos por el IDEAM, se presentaron lluvias por encima de lo normal en amplios sectores de la región Andina

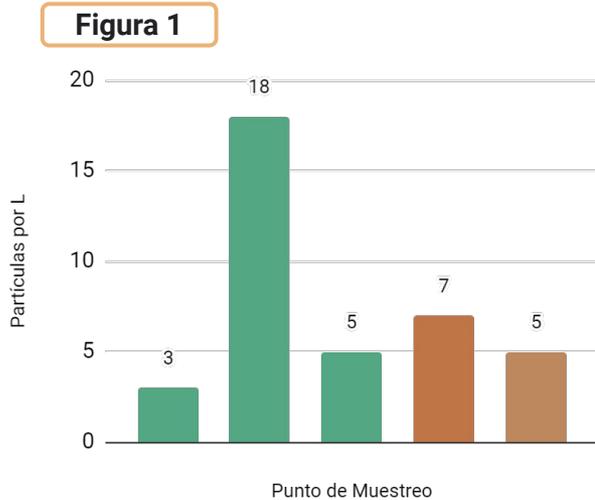
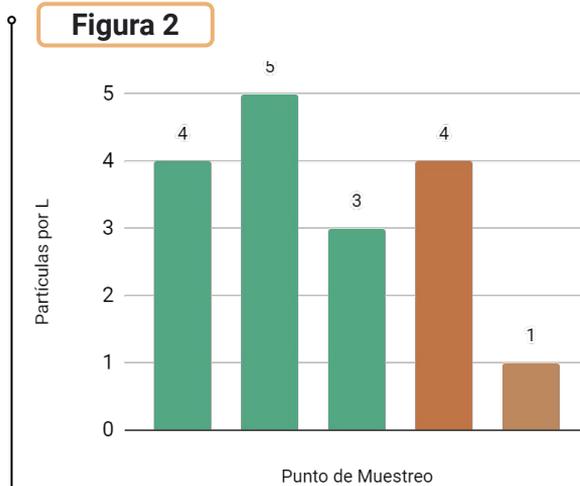
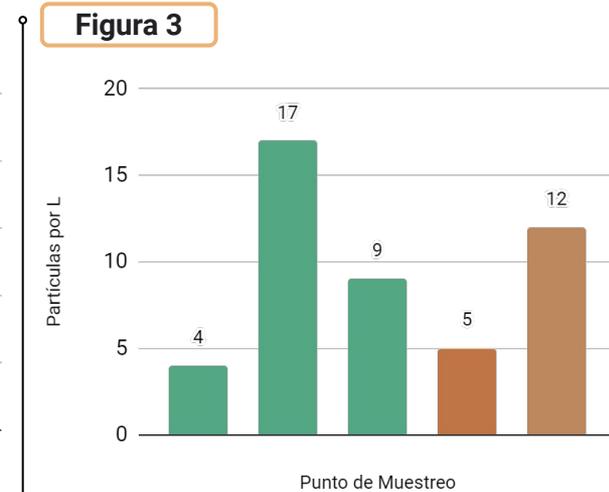
Muestreo 1

Muestreo 2

Muestreo 3

Columna 1: Avenida Cali

Columna 2: Barrio

Columna 3: Canal

Columna 4: Conjuntos

Columna 5: Cuerpo Principal

Se observó un aumento de partículas plásticas en el barrio de casi 3 veces más en comparación a los otros puntos

Los MP tuvieron cantidades similares en todos los puntos de muestreo

En general las partículas plásticas aumentaron en todos los puntos

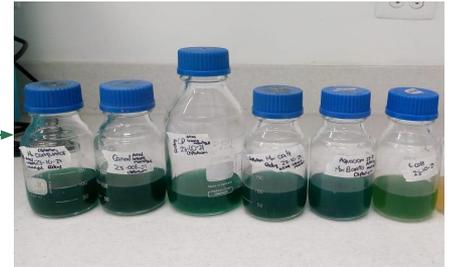
TÉCNICA CROMOGENICA

Los 5 puntos muestreados presentan un resultado positivo para la presencia de **Escherichia coli**

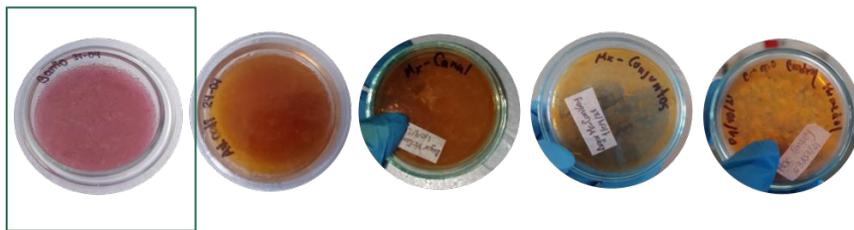
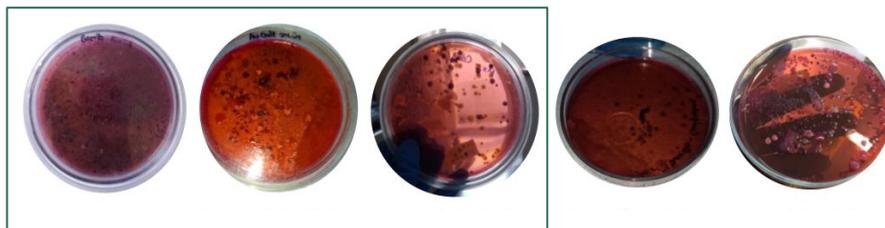
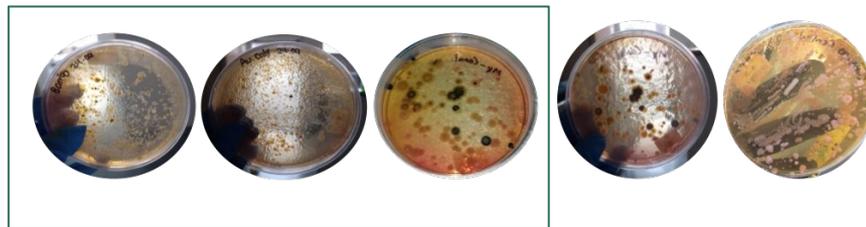
SIEMBRA POR SUPERFICIE

- MacConkey solamente en un punto (Barrio) se encontraron **fermentadores de lactosa**
- Medio EMB, aislamiento de colonias características de ***Escherichia coli***, en tres de los cinco puntos (Av ciudad de Cali, Barrio y Cuerpo principal)
- Agar S.S ***Salmonella spp*** en tres punto (Canal, Barrio, Av ciudad de Cali), y de ***Shigella spp*** presentes en los cinco puntos
